Commentaire	SUITE
Façade sur rue

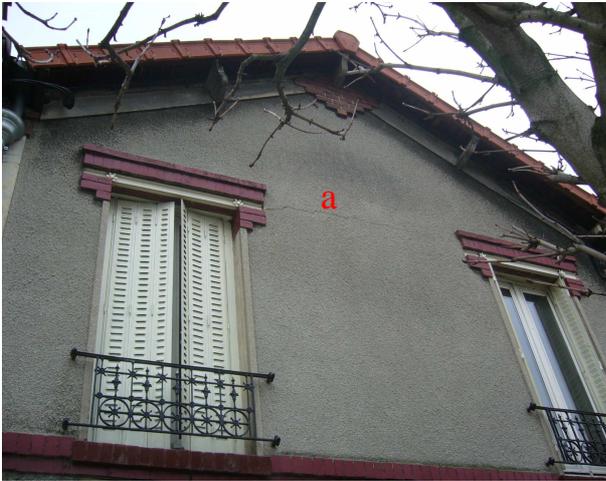
<p>a : Fissure due à la flexion des solives du plancher des combles</p>	<p>On constate sur les façades avant et arrière des fissures « structurales » sans gravité dues à la flexion des solives du plancher des combles (a).</p> <p>Sur la façades arrière la fissure en entonnoir (b) est très certainement due à une poussée sur les fondations provoquée par le poids de la cuisine et de la dalle couvrant le sol de la cour et de l'appentis. Le désordre est du au manque de rigidité de la structure du au manque.</p> <p>Autres Causes :</p> <ul style="list-style-type: none"> - Poussée au vide du toit de l'appentis. - Modification de la nature du sol due à l'absence d'évaporation des eaux d'infiltration, gênée par la présence d'une dalle couvrant la totalité de l'arrière cour (Imperméabilité du sol). - Présence d'argile gonflante : Improbable - Action du gel : Exclue 	<p>La couche porteuse superficielle est peut épaisse.</p> <p>Les charges ont excédé la résistance de la couche superficielle.</p> <p>Tassement possible en profondeur.</p> <p>Surcharges à éviter.</p>

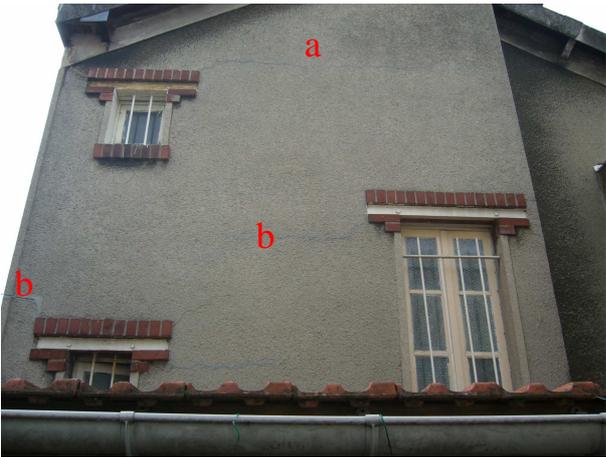
<p>b : Sur la façade arrière en particulier on note la présence d'une fissure en entonnoir caractéristique d'un désordre en fondation du à un mouvement de sol sous la poussée exercée par les ajouts.</p>

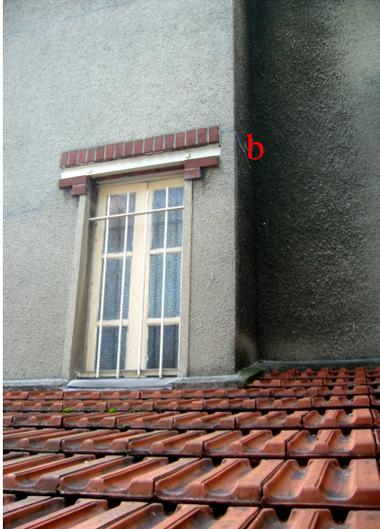
<p>On aperçoit la fissure sur le décrochement</p>	<p>Ici la hauteur du mur et l'absence de plancher à cet endroit (Il s'agit d'un mur d'échiffre) explique la forme de la fissure (Absence de poutre de chaînage).</p>
Façade sur cour

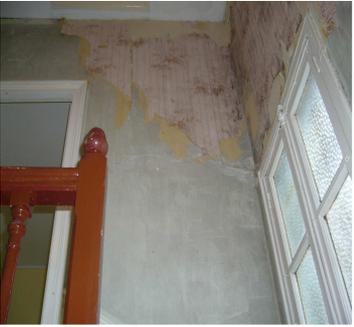
<p>A l'intérieur sur le décrochement</p>

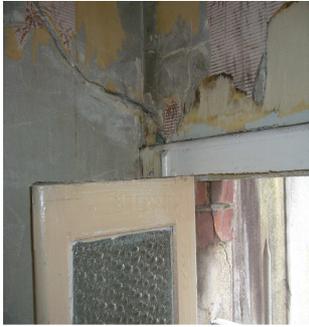
<p>Fissure au droit de la fenêtre</p>	<p>Malgré l'absence de chaînage on ne constate pas de décollement de la façade.</p> <p>Mur d'encuvement non contrôlé.</p> <p>On remarque la fissure au droit de l'appui du linteau métallique.</p>

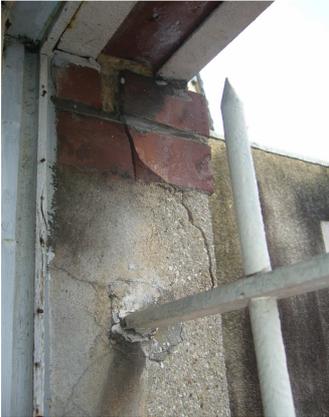
<p>Fissure au droit de pied-droit de la fenêtre.</p>
