## ETAT DES LIEUX avant achat

**Rapport n° 2015/ 07/001/A**

**Type de sinistre : Conseil lors de l'achat**

Adresse du bien Allée de FRANCE

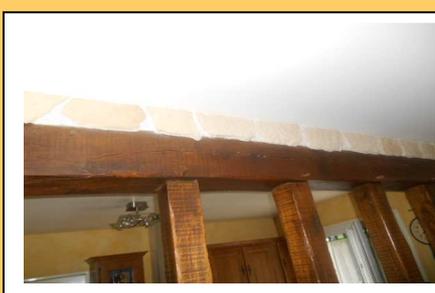
**AMENAGEMENT FUTUR :** Cela sous réserves des sondages appropriés avant travaux, Il a été constaté la présence d'une poutre (Photo du milieu) dans la plus grande longueur du bâtiment sur laquelle prennent appui les poutres précontraintes transversales d'environ 4 mètres de porté portant les entrevous et la dalles de compression (Sol étage) et qui semble reporter les charges sur les chaînages de pourtour horizontaux.
