## ASSISTANCE avant achat

**Rapport n° 2015/ 07/001/A**

**Type de mission: Conseil lors de l'achat**

Adresse du bien 24 rue de FRANCE

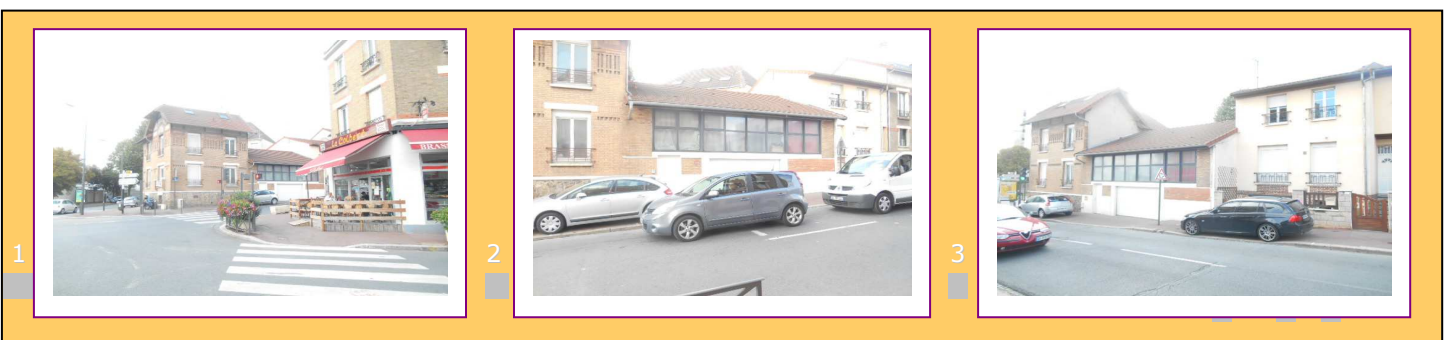
Ce bien est situé à CHATILLON au \_\_\_\_\_. Il dispose de deux accès directs à la rue (Porte d'entrée, garage) et constituait, vraisemblablement, une dépendance de l'immeuble d'angle voisin situé au 1 et 3 rue de \_\_\_\_\_ (**Photo 1**), ce que confirme l'absence de harpage entre les deux bâtiments et la continuité de l'appareillage en brique (**Photo 2**).
