Rapport d'expertise n° 2012/ 02/001/A

Date du rapport : 21.02.2012

Type de sinistre : **Dommages ouvrage**

Adresse du bien concerné : 16 rue du Limousin
LAGNY SUR MARNE

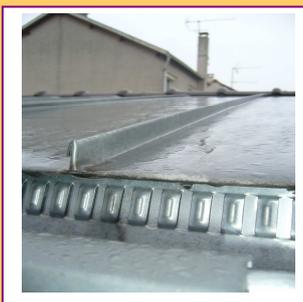
1

En l'occurrence outre les malfaçons détaillées dans le tableau en annexe, j'ai relevé l'absence de la gouttière rampante prévue (Nantaise ou Havraise) (Photo 1), de plus l'entreprise a substitué à la gouttière anglaise encaissée préexistante une gouttière suspendue de moindre capacité et dont les caractéristiques la rendent impropre à sa destination notamment en cas de très fortes précipitations en particulier en raison de l'absence de pente (Photo 2), et de trop-plein au moment des précipitations qui sont la cause des infiltrations (Photo 4).

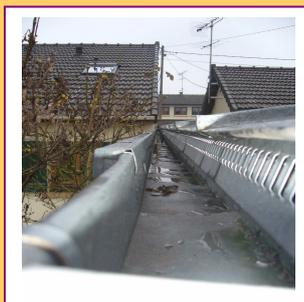
2

Actuellement la fonction de récupérations des eaux de pluies est assurée par la gouttière mise en place par la l'entreprise BENEVENT qui est impropre à sa destination en raison notamment de l'absence de pente et qui par conséquent ne garantie pas sa cliente Mm. LENOIR contre de nouvelles infiltrations.

Actuellement la fonction de récupération des eaux de pluies n'est pas correctement assurée par conséquent la gouttière actuellement en place doit être modifiée ou remplacée.

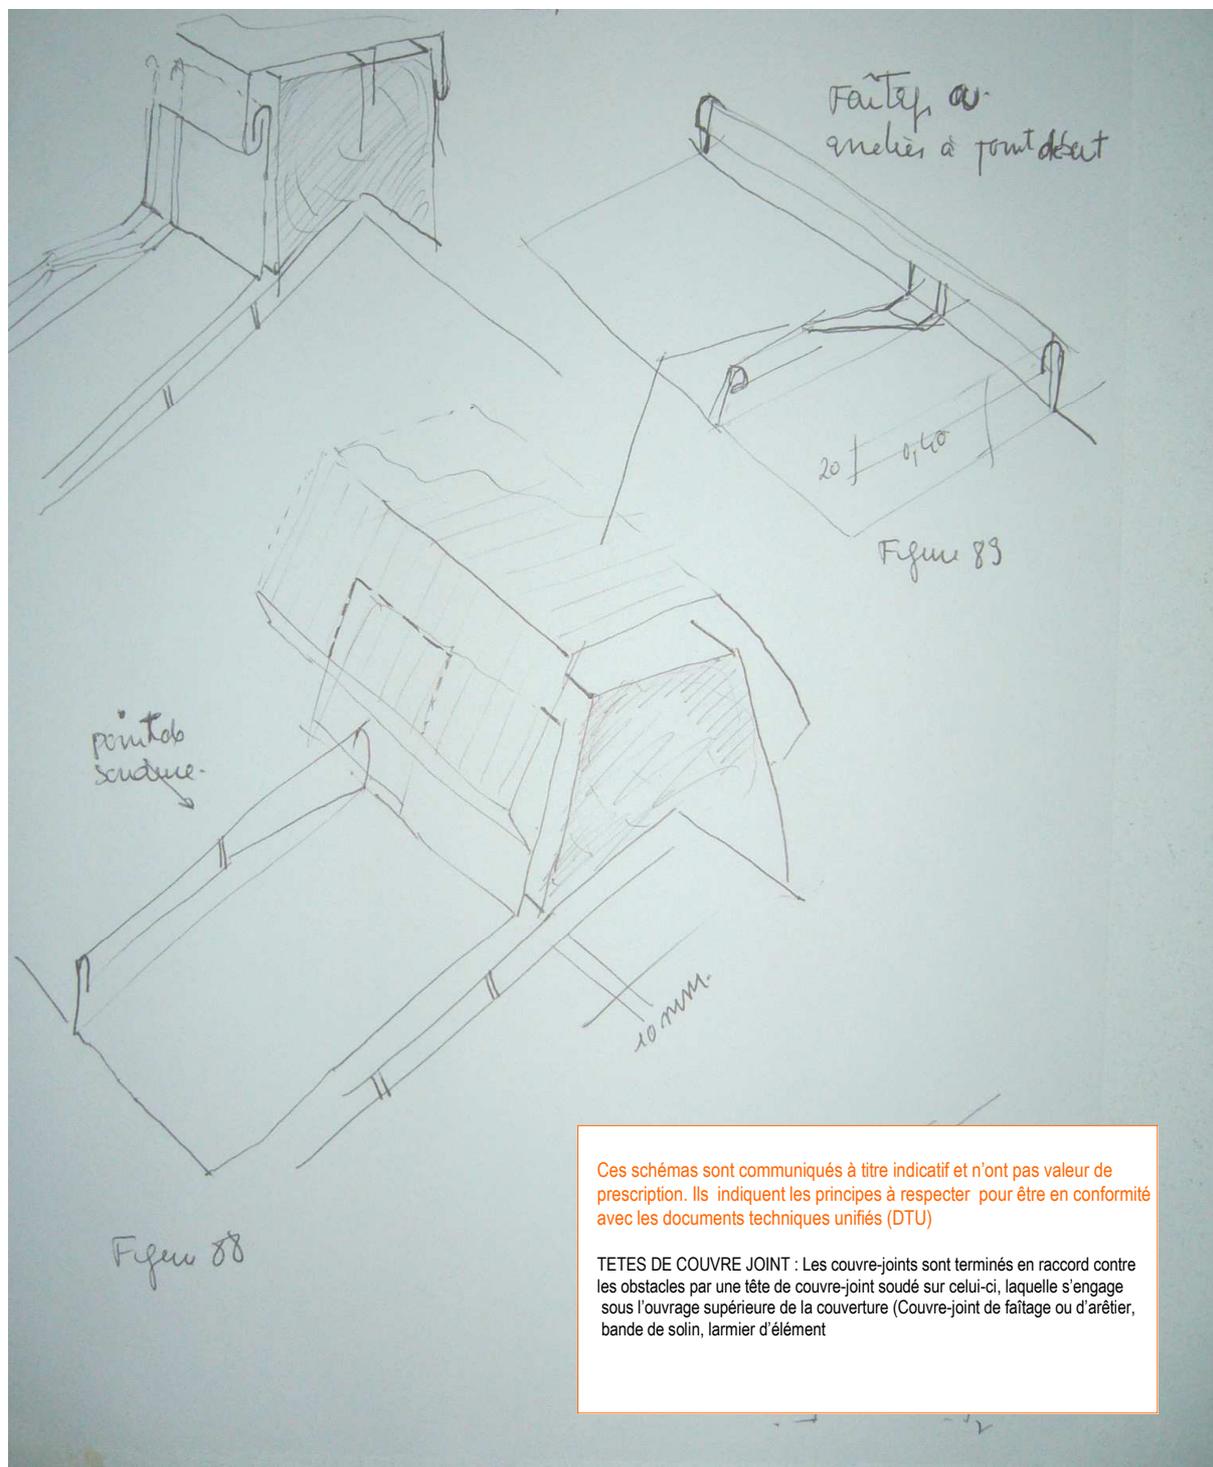
Croquis 1 : DTU 40.4, Article 5.4.3.4 (Traitement des faîtages et des arêtiers)

Pour ce qui concerne la mise en œuvre de la couverture actuelle, une pose à joint debout sous-entend le recours à un procédé permettant d'assurer l'étanchéité des faîtages, des rives et au droit des pénétrations continues compatibles avec cette dernière garantissant l'homogénéité de la couverture. A cet égard la couverture de l'extension est notamment dépourvue de dispositif éprouvé assurant l'étanchéité en tête des feuilles de couverture (Faîtage), l'usage fait ici de tuile demi-lune (Photo 3).pour cette partie de l'ouvrage n'est pas spécifié au DTU 40.41 dans son article 5.4.3.4 (Voir croquis 1 en annexe).

<ul style="list-style-type: none"> - On constate le recours en faîtage à des tuiles demi et en l'occurrence l'absence d'homogénéité de la toiture dans cette partie de l'ouvrage. - On remarque une tuile cassée 	<p>Au droit du faîtage le DTU 40.41 (5.4.3.4) prévoit le recours à une étanchéité :</p> <ul style="list-style-type: none"> - Un joint debout (Tête de joint de feuille rabattu) - Un tasseau avec couvre joint (Tête de joint de feuille rabattu) 	<ul style="list-style-type: none"> - Le traitement du faîtage ne garantit pas une protection contre les infiltrations et les pluies battantes du chevronnage et de l'isolant. 	<p>Mise en conformité</p> <p>Voir croquis 1 en annexe.</p>

Les dispositifs assurant l'étanchéité du faitage, la rive biaise au droit de l'égout, du larmier non pas été traités de manière à garantir l'étanchéité de la couverture dans ces zones ce qui expose la construction à des infiltrations dans la sous toiture et ne préserve pas le chevron de rive et d'une manière générale la charpente des intempéries par conséquent ces éléments doivent être impérativement repris.

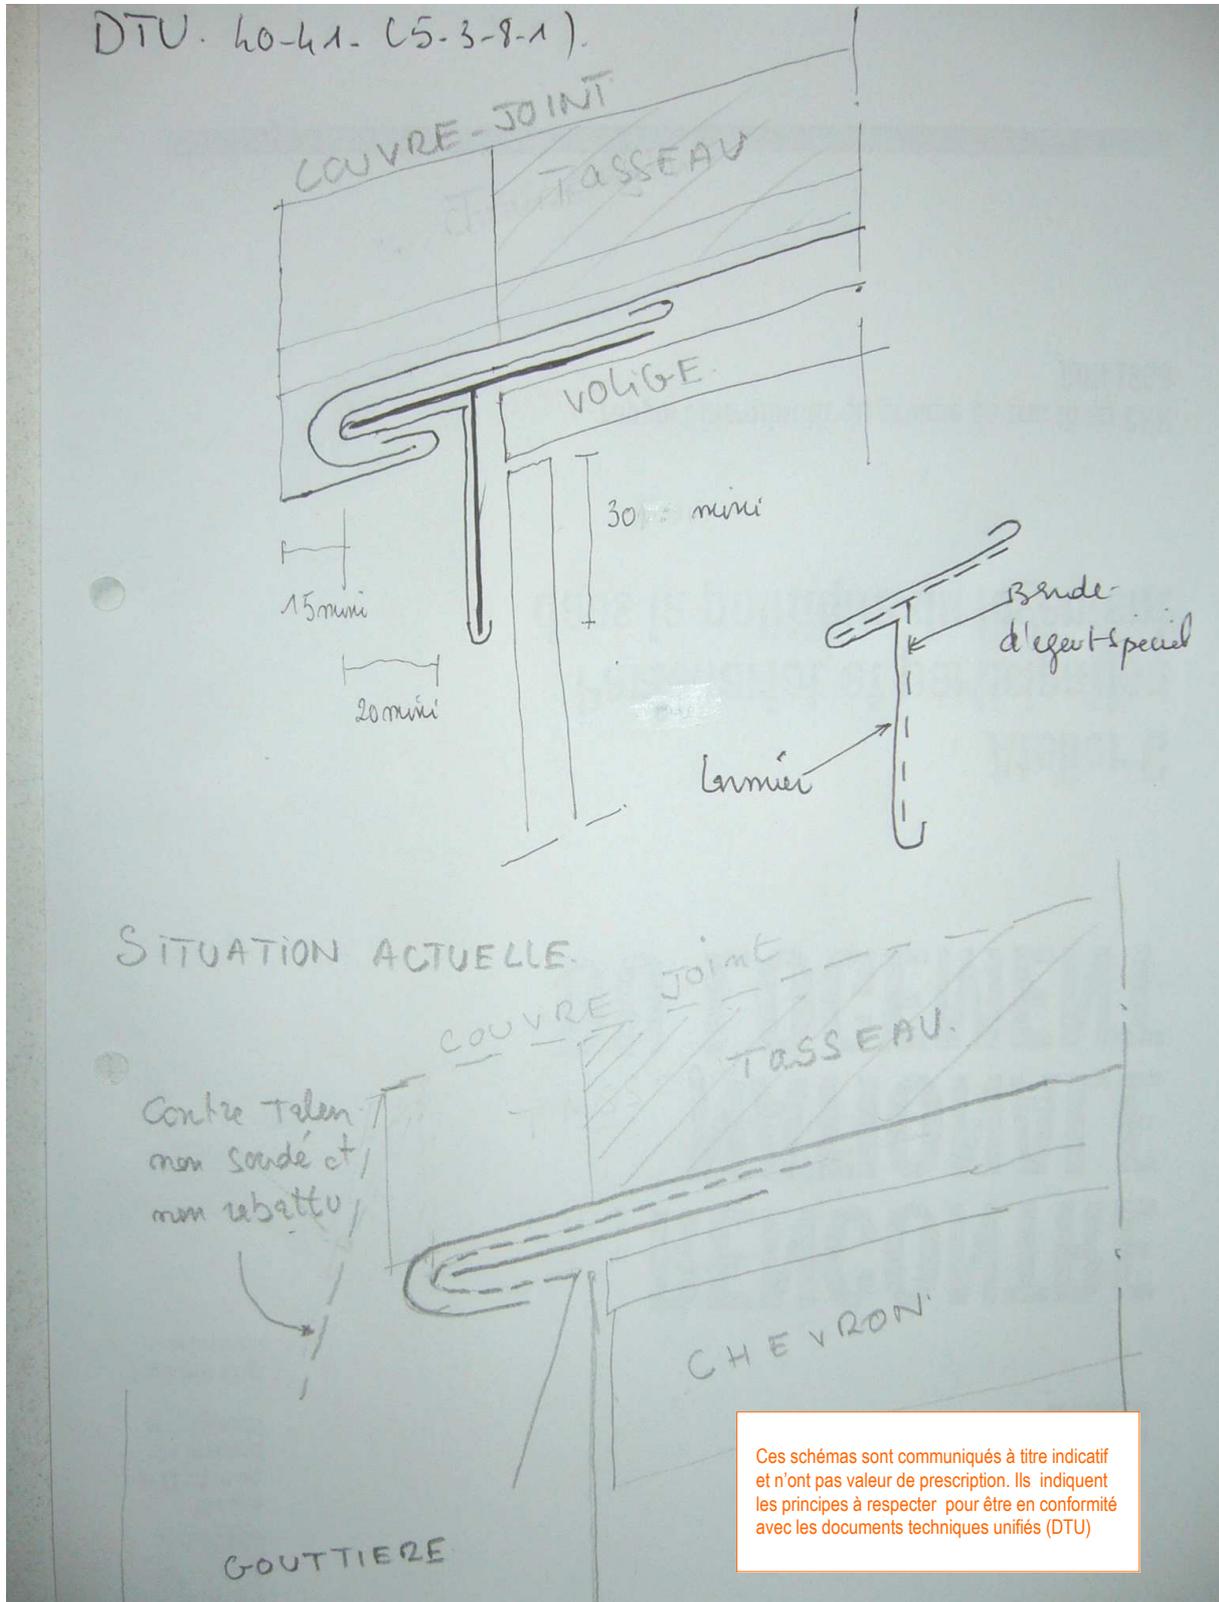
Croquis 2 : DTU 40.4, Article 5.3.8.1 (Jeux entre larmier et bande d'égout)

Par ailleurs le traitement de l'angle de la rive biaise en pieds de versant de toiture (Photo 4 – Raccord rive/ égout) est fantaisiste, la bande de rive (ici avec l'ourlet) et le larmier (bande portant les reliefs) n'assurant pas une protection efficace contre les infiltrations et les pluies battantes du chevronnage et de l'isolant (Voir tableau et croquis 2 en annexe).

<ul style="list-style-type: none"> - Le <u>trop plein</u> gueulard a été ménagé de façon aléatoire dans le talon de la gouttière opposé à l'évacuation verticale postérieurement aux infiltrations ayant causées les dommages constatés. - On constate l'absence de garde d'eau. - Le contre talon n'est ni rabattu ni soudé. - Fixation du couvre joint : Cette fixation doit être protégée par un cabochon ou munie d'une rondelle en plomb ce qui n'est pas le cas ici. 	- Le trop plein (ou encore gueulard ou gargouille) est obligatoire dans le cas de descente unique (DTU 43.1). Le trop-plein est généralement ménagé dans le moignon cylindrique ou conique permettant le raccordement de la descente d'eau pluviale à la gouttière	<ul style="list-style-type: none"> - La bande de rive (ici avec l'ourlet) et le larmier n'assure pas une protection contre les infiltrations et les pluies battantes du chevronnage et de l'isolant. - L'absence de trop plein peut provoquer l'engorgement des descentes d'Eaux Pluviales et le débordement de la gouttière. - L'eau peut alors s'introduire par les rives ou les ressauts à l'intérieur du bâtiment en cas d'obturation partielle ou totale de l'orifice du tuyau d'évacuation. - L'absence de garde d'eau engendre un rejet brutal des eaux dès le début des précipitation (Impossibilité de tamponnage). 	<p>Mise en conformité</p> <p>Voir croquis 2 en annexe.</p>

Schémas du larmier en pied de feuilles au droit de la rive biaise (Photographie N°4)

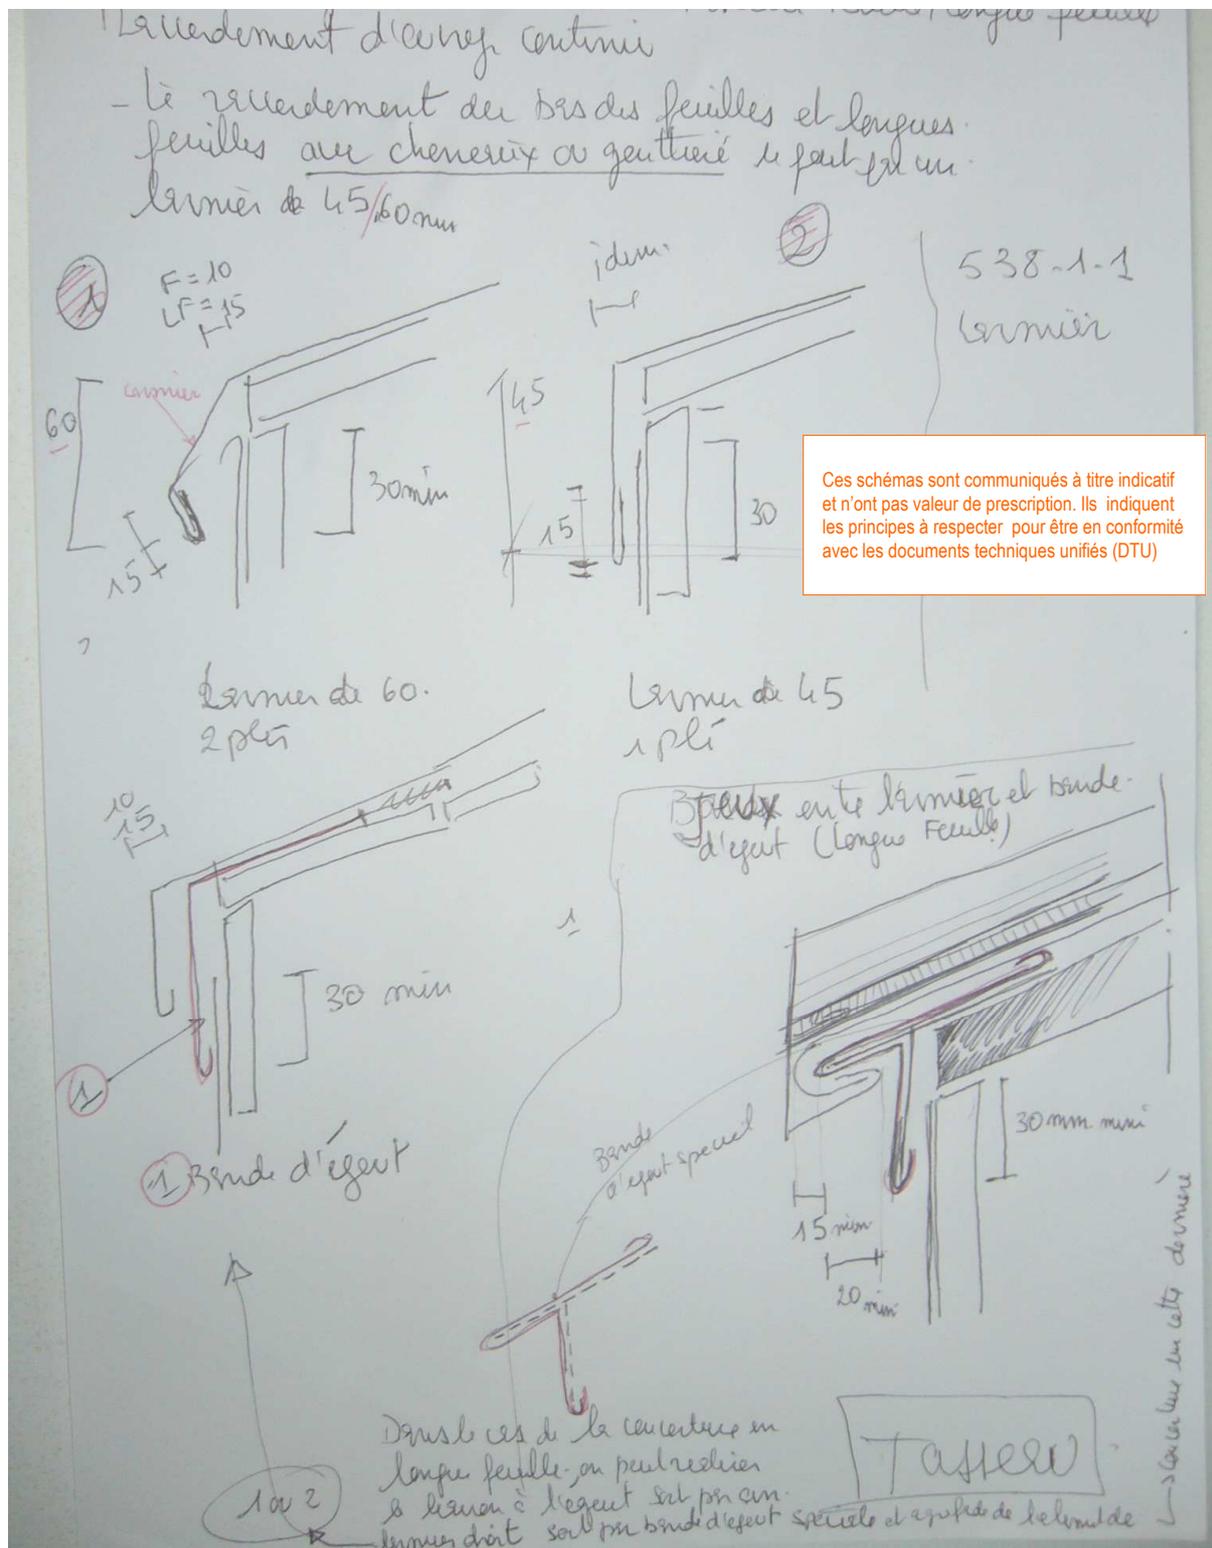
Croquis 3 : DTU 40.4, Article 5.3.8.1 (Egout – Couverture à tasseau en feuille ou longue feuille). Raccordement d'ouvrage continu.

Le raccordement du bas des feuilles et longues feuilles aux chéneaux ou gouttières se fait par un larmier de 45 ou 60 mm.
