## Rapport d'expertise n° 2012/ 01/001/A

Type de sinistre : **Dommages ouvrage**

Adresse du bien concerné : **23/25 bd de la République  
ROUEN**

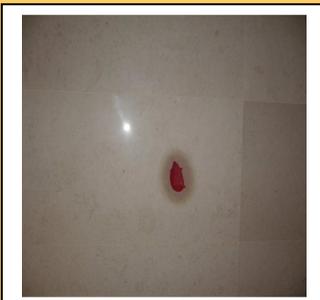
PHOTO 1 : Traces de collages sur carrelage mural dans salle de bains

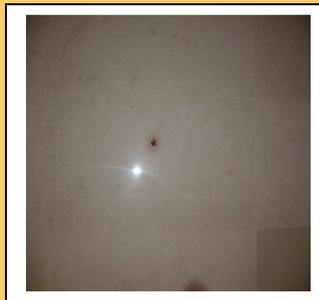
PHOTO 2 : Idem

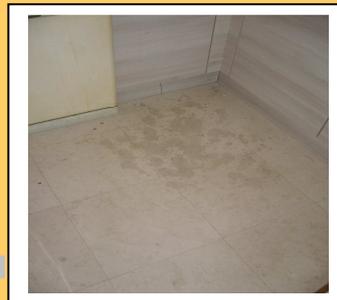
PHOTO 3 : Traces de liquide au droit de l'évier, sur carrelage

3- Relativement à l'apparition de taches du à l'action chimique de produits alimentaires ou organiques, il est à noter que la sensibilité de la pierre marbrière aux effets chimiques des eaux gazeuses, des acides et huiles est connue de longue date. La pose de tels revêtements est dans l'absolu déconseillée dans les pièces d'eau ou cuisines, à plus forte raison sans traitement préventif de finition (Etanchéisation). Un tel traitement ne semble pas avoir été effectué ici.

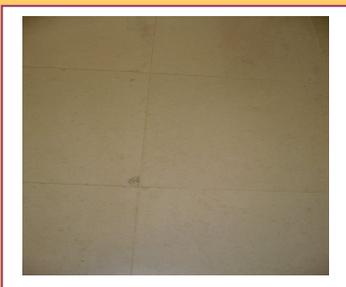
- Les pertes de matières s'expliquent par l'instabilité de certains éléments de revêtement. Les arrachements sont dus en particulier aux tensions engendrés par à la forte adhérence du mortier à joint et les mouvements imperceptibles des carreaux dus aux activités pédestres. Cette instabilité peut être à l'origine de tassements et de craquements.

PHOTO 1 : On remarque des pertes de matière de la surface de l'angle du petit doigt et l'amorce d'un phénomène de fragilisation du coin (Trace noire)

Je recommande particulièrement qu'il soit procédé *après dépose* à un ragréage soigné, si nécessaire à un ponçage-abrasion de la dalle, avant toute nouvelle mise en œuvre. A ce stade des analyses s'avèrent nécessaires visant le mortier-colle ainsi que la colle à joint utilisée.

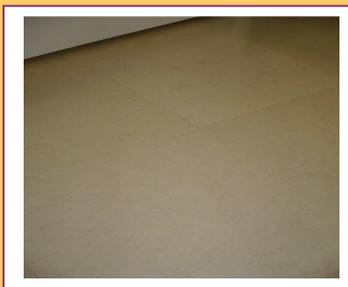
PHOTO 2 : : On remarque des pertes de matière sur les arrêtes.
