ETAT DES LIEUX

Nature de l'ouvrage : Système de couverture (Tuiles mécaniques)

Rapport d'expertise n° 2012/ 08/001/A

Adresse du bien concerné : 1 bis rue de PARIS
LA FERTE GAUCHER

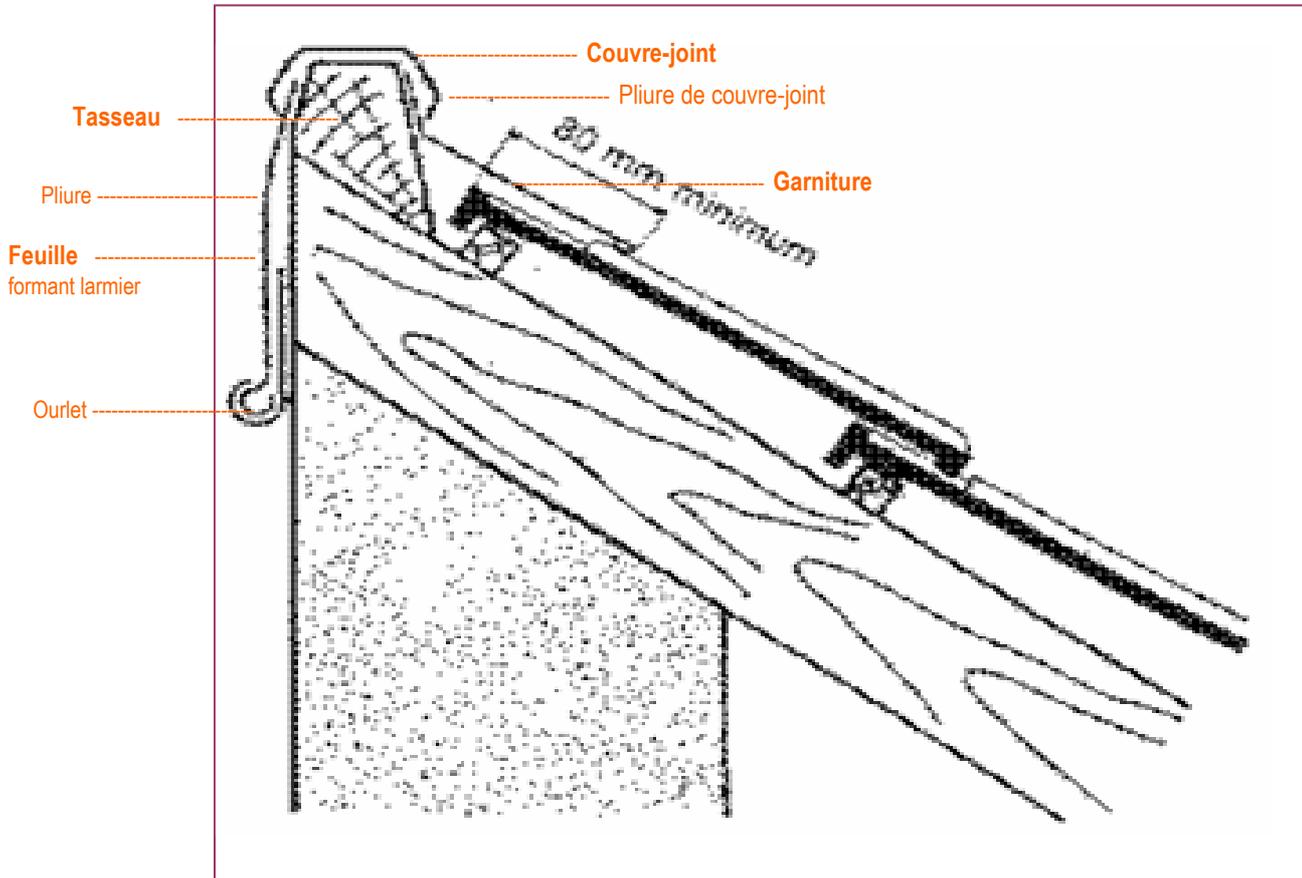
A - Bandeau de rive visible depuis le fond de MR. LEVOISIN / Non-conformité au DTU 40.21, Article 4.4.2.1.2 : En cas d'étanchéisation par garniture métallique, le recours à une feuille simple est clairement spécifié au DTU, cette dernière étant munie d'un ourlet formant goutte d'eau en partie basse et fixée à un tasseau de manière à permettre la dilution (**Photo 1 et voir dessin page 4**).

B - Rive de tête sans dépassement – Partie haute / Non-conformité au DTU 40.21, Article 4.4.2.1.2 : En cas de recours à une garniture métallique, l'usage d'un tasseau (Pièce de bois trapézoïdale) pour cette partie de l'ouvrage est clairement spécifié au DTU, ainsi que, afin d'assurer la continuité de l'étanchéité, le recours à un couvre-joint couvrant le tasseau et le raccord de la feuille de zinc de garniture avec ce même couvre-joint par un relief (**Photo 2 et voir dessin page 4**).

Relief : En couverture le relief ou *émergence*, désigne toute partie saillante par rapport au nu d'un pan de toiture ou d'une toiture-terrasse, d'une chape, etc. Ici le relief désigne le bord de la feuille de métal inférieure couvrant la toiture en partie haute, replié pour remonter verticalement le long d'un tasseau, sous le couvre-joint afin d'assurer l'étanchéité (Voir dessin page 4)..

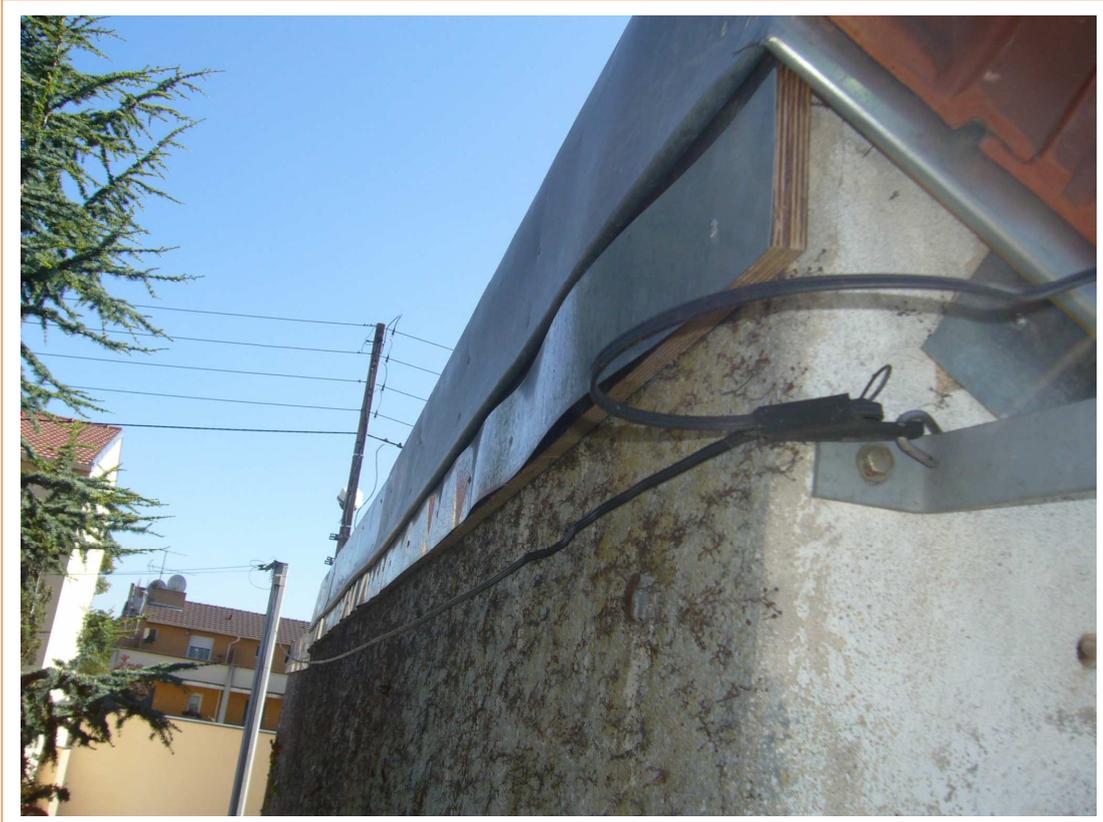
- Le traitement de la rive de tête n'est pas conforme au DTU (Absence très certainement de tasseau et par conséquent de **relief**). On constate des soulèvements importants (Ondulations) de la feuille supérieure en raison de l'absence de pliure consécutive à l'absence de **couvre-joint**. Il est à noter ici que le tasseau ne figure pas au devis présenté.

Etat actuel – Dispositif assurant l'étanchéité d'une toiture en tuiles mécaniques au droit de la rive de tête (Partie visible depuis le fond de Mr. LEVOISIN).

Fixation fantaisiste de la feuille de bandeau: Cette dernière devrait être fixée dans sa partie haute à un tasseau sous la retombée d'un couvre-joint (Voir dessin page précédente). Ici les ondulations sont très certainement dues à un bridage en raison d'un clouage sans précaution.

Le dispositif assurant l'étanchéité au droit de la rive de tête n'a pas été mis en œuvre de manière conforme aux règles de l'art notamment au DTU, engendrant des ondulations disgracieuses et par ailleurs les travaux effectués par l'entreprise CHASSEUR au droit des rives latérales ne garantissent pas ses clients, *Monsieur et Madame DUPONT*, **contre un sinistre** en raison des risques d'infiltrations d'eaux pluviales en sous toiture dans cette zone, **PAR CONSEQUENT** ces éléments doivent être impérativement repris.

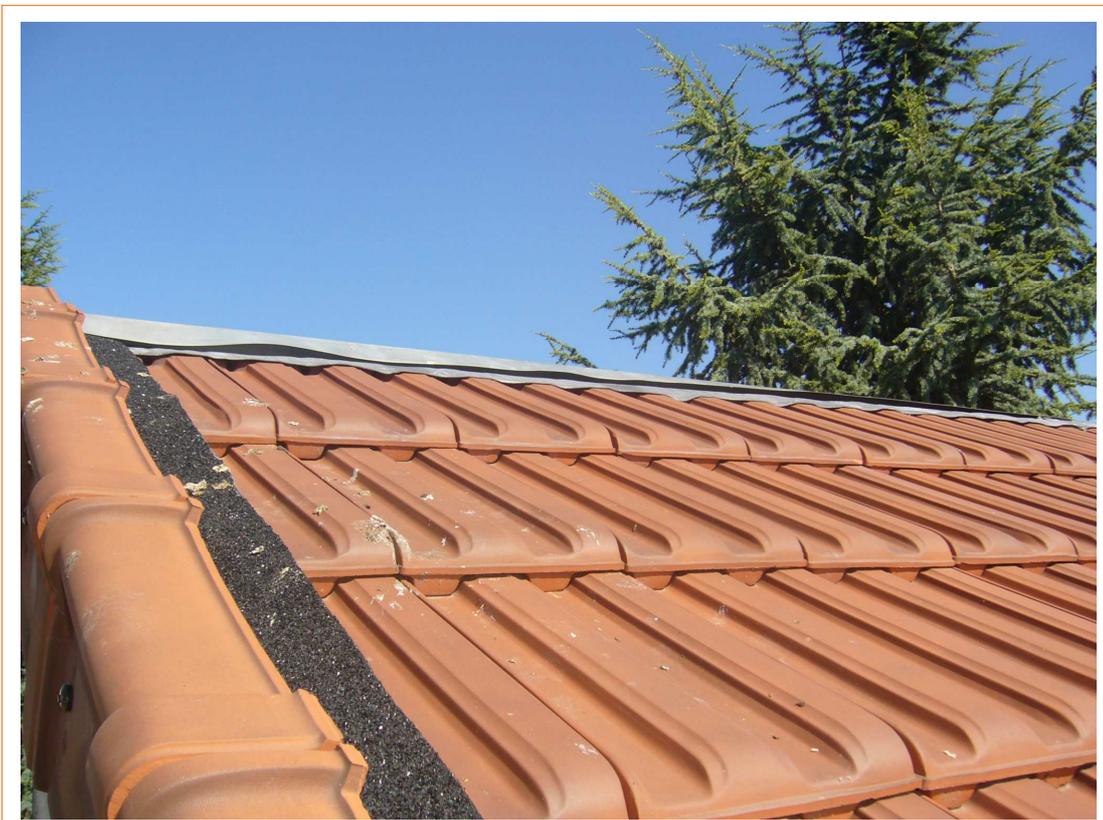
Absence de couvre-joint (Pose inadaptée): On remarque l'absence de relief du visiblement à l'absence de tasseau et les ondulations de la feuille supérieure dues à l'absence de pliure.

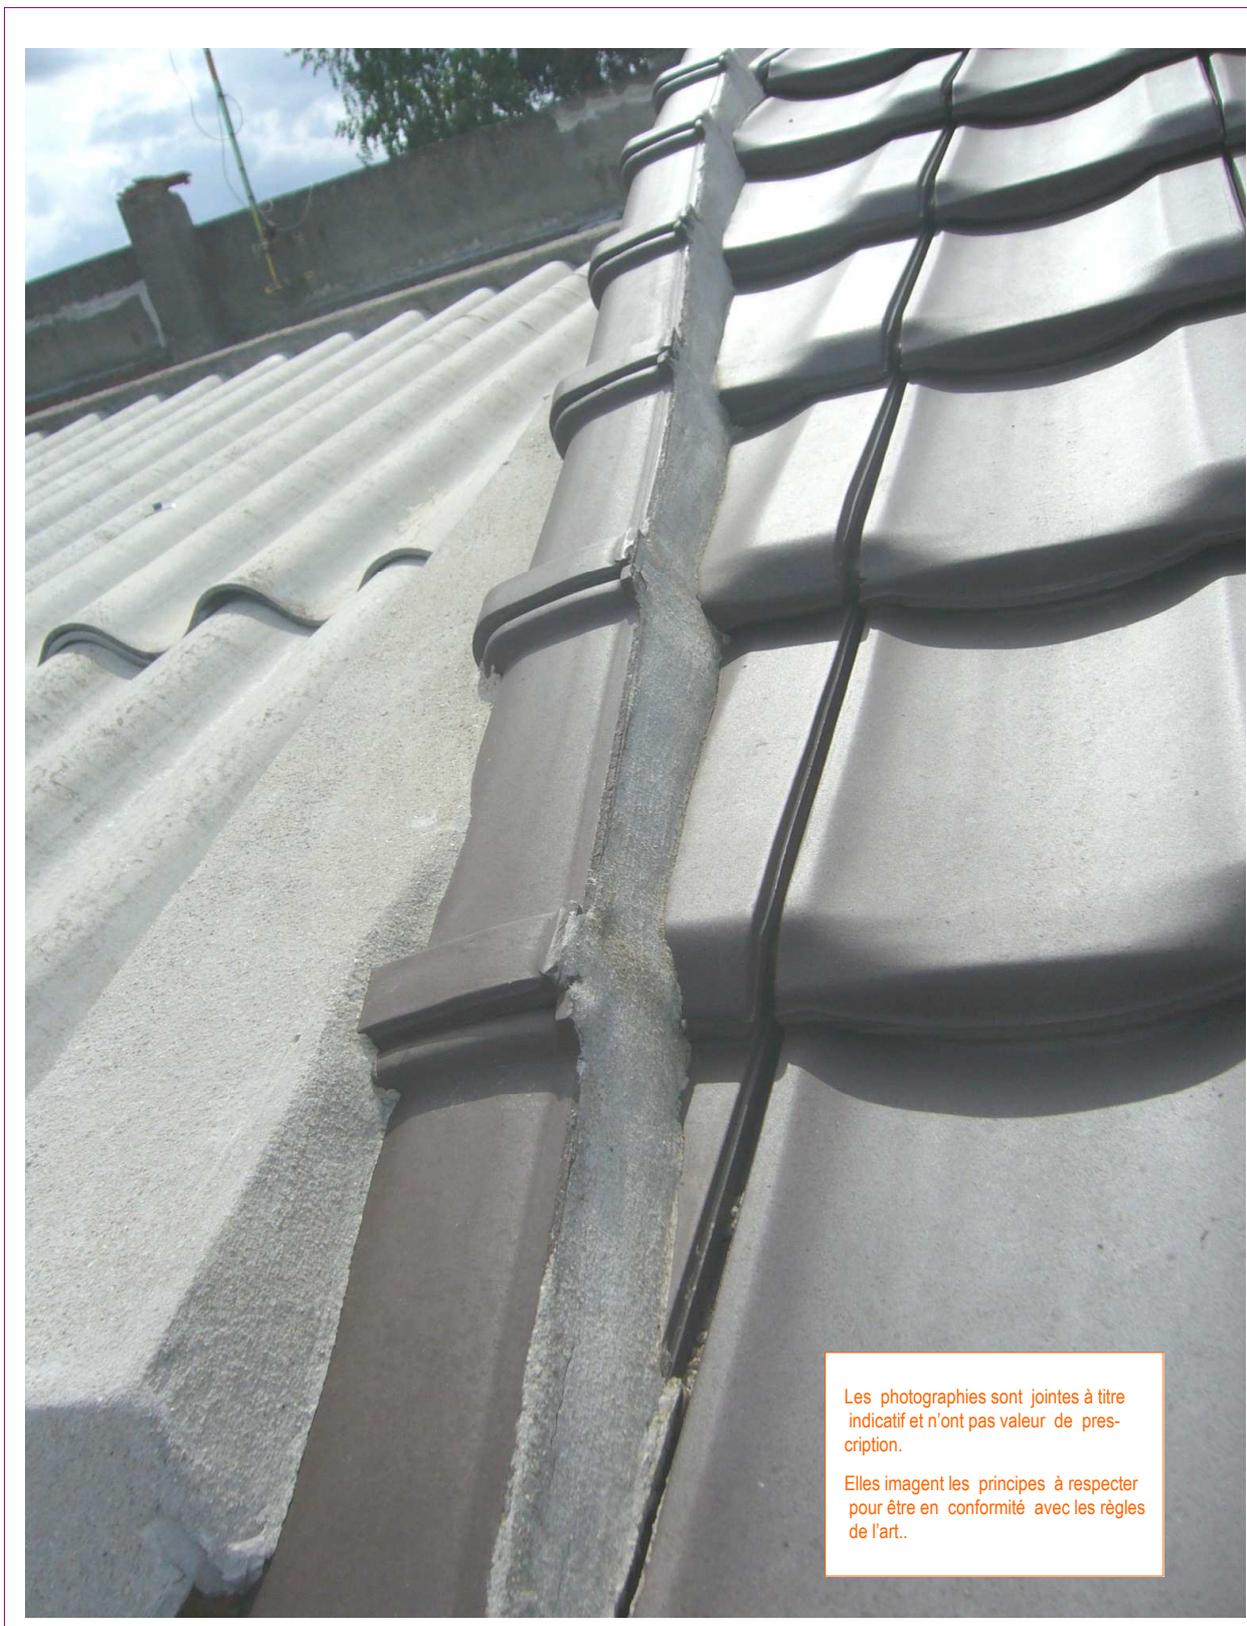
Les photographies sont jointes à titre indicatif et n'ont pas valeur de prescription.

Elles imagent les principes à respecter pour être en conformité avec les règles de l'art.

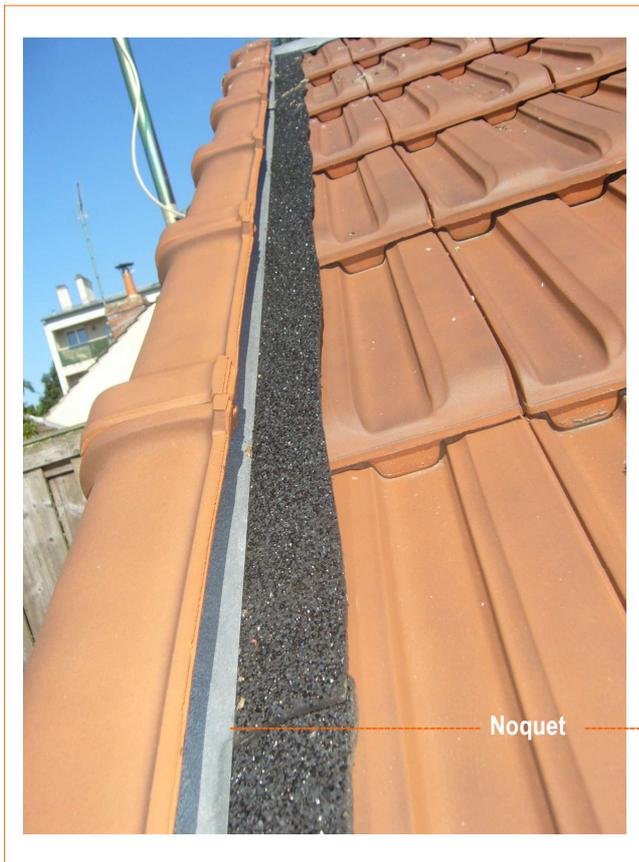
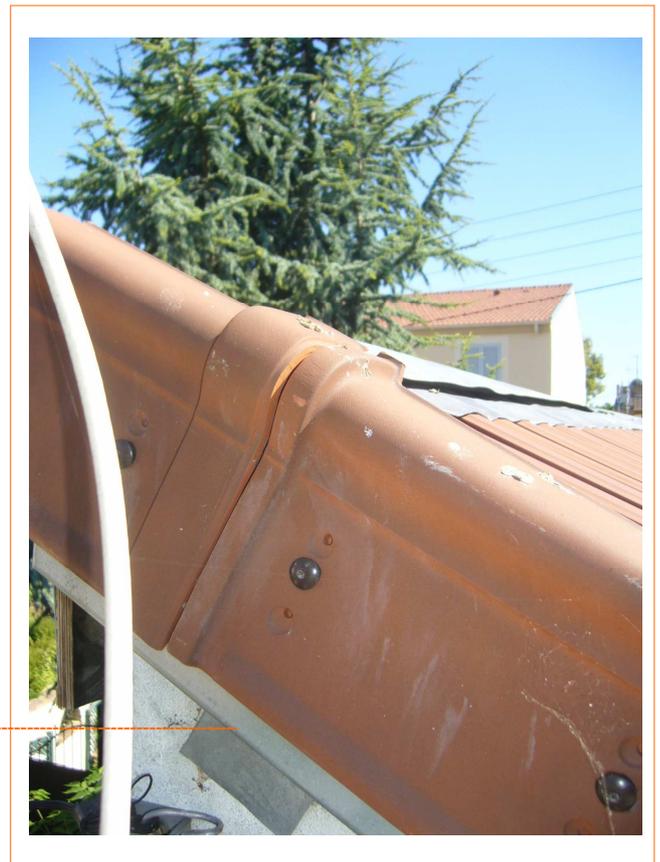
Rive latérale – Etat actuel

C- Rives latérales – Tuiles universelles / Absence de solin d'étanchéité : En cas de recours à des rives latérales universelles, l'entreprise se doit d'adopter des moyens et procédés adaptés et éprouvés afin de préserver la sous-toiture des infiltrations d'eau de ruissellement. En pareil cas a défaut d'usages locaux particuliers, est à proscrire, le recours à tout procédé traditionnel autre que le solin au mortier hydraulique réalisé conformément aux dispositions du DTU 40.2, Article 3.4 ou non traditionnel n'ayant pas fait l'objet d'un Avis Technique du CSTB. (**Photo 5**).

- Concernant la rive latérale, le procédé d'étanchéisation utilisé est non-conforme aux règles de mise en œuvre traditionnelles. *Ici en lieu et place du solin maçonné*, il a été fait usage d'un film bitumineux non protégé du rayonnement solaire, *muni d'un noquet inversé* ne correspondant pas aux procédés traditionnels et accessoires usuellement utilisés dans le cas des couvertures en tuile.

Absence de solin maçonné : En lieu et place du solin maçonné il a été fait usage ici d'un film bitumineux non auto-protégé, muni d'un noquet (partie en zinc en débord) inversé ne correspondant pas aux accessoires usuellement utilisés dans le cas des couvertures en tuile.

Concernant le traitement des rives latérales, il appartient, LE CAS ECHEANT, à l'entreprise CHASSEUR de fournir à *Monsieur et Madame DUPONT* tout document attestant un usage local reconnu ou la fiabilité à long terme du procédé utilisé.
