ANNEXES

- Tableau d'analyse
- Plan de masse
- Coupe
- Pignon sud

CONSTATS		
Façade sur rue

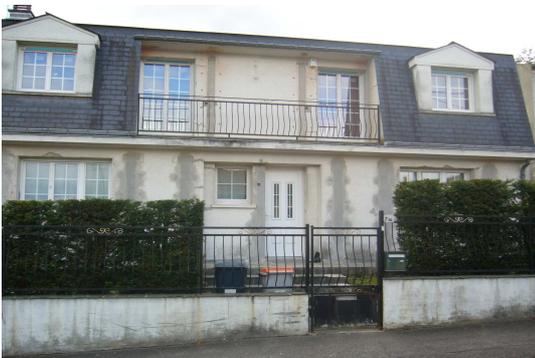
<p>- Semelle aval en zone argileuse en raison pente naturelle du terrain. Très grande longueur de façade qui explique que la semelle soit sujette à la flexion, en raison de variation des caractéristique du sol argileux sous la fondation qui se contracte l'été ou de la présence de sol mou (Remblai, terre végétale..) qui se tasse l'été ou l'hiver la semelle se comporte comme une poutre</p>	<p>Absence de fissures conséquente verticale ou en diagonale signes de tassements importants ou d'une structure fragile. Les craquements peuvent être le signe d'un flexion de la semelle aval ou de la corniche qui travaille. Sol naturellement humide d'où des tassement engendrant des petits mouvements fréquents mais limités au gré des saisons. Pas de faux aplomb relevé sur la façade rue indiquant un basculement de bâtiment.</p>

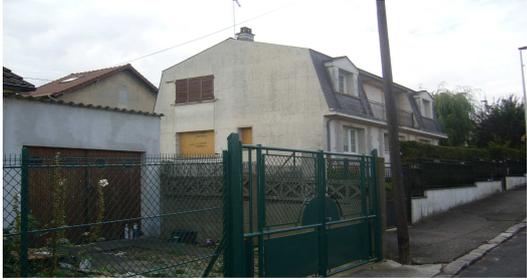
<p>- Terrain en pente ET Clôtures sans dommage apparent. Absence de tassement uniforme. Fondations amont assez profondes (+ de 1,20) ce qui est bon en zone d'aléa fort et permet de s'affranchir des risques liés ET peut être mieux ancrée, encastré ET reposant sur une couche non argileuse, moins sensible au tassement.</p>

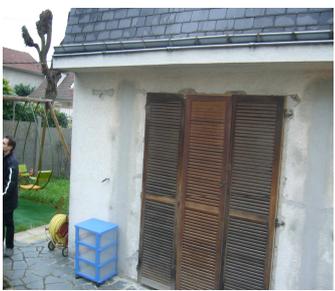
<p>Fissures droites horizontales caractéristiques de désordres en terrain en pente. Du à la rotation du bâtiment autour de la semelle du mur concerné.</p> <p>S'accompagne d'un tassement sous la semelle du mur opposé (La fondation se comporte comme une poutre qui fléchit).</p>
Pignons	Nord ouest

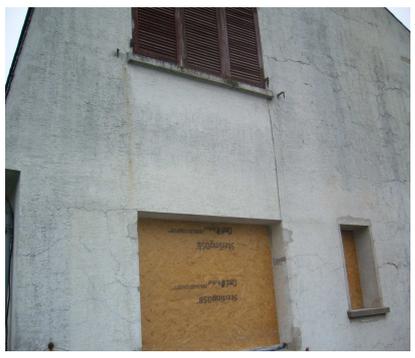
Sud Est exposé à la pluie

<p>Absence de fissure sur les pignons en briques creuses.</p> <p>On constate que les harpages d'angle ne présentent aucun signes de faiblesse (Absence de fissures ruptures verticales.</p> <p>L'enduit ciment présente par endroit un léger faïençage peut être du à un phénomène de retrait de l'enduit ciment.</p> <p>Pathologies connexes :</p> <ul style="list-style-type: none"> - Formation d'humidité entre le doublage intérieur en briques creuses et le gros mur qui peut être due à l'absence d'exutoire en partie basse du mur (Bouches de ventilations toutefois existantes et visibles).
