ETAT DES LIEUX

Nature de l'ouvrage : Système de couverture (Tuiles mécaniques)

Rapport d'expertise n° 2012/ 08/001/A

Adresse du bien concerné : 1 bis rue de PARIS
LA FERTE GAUCHER

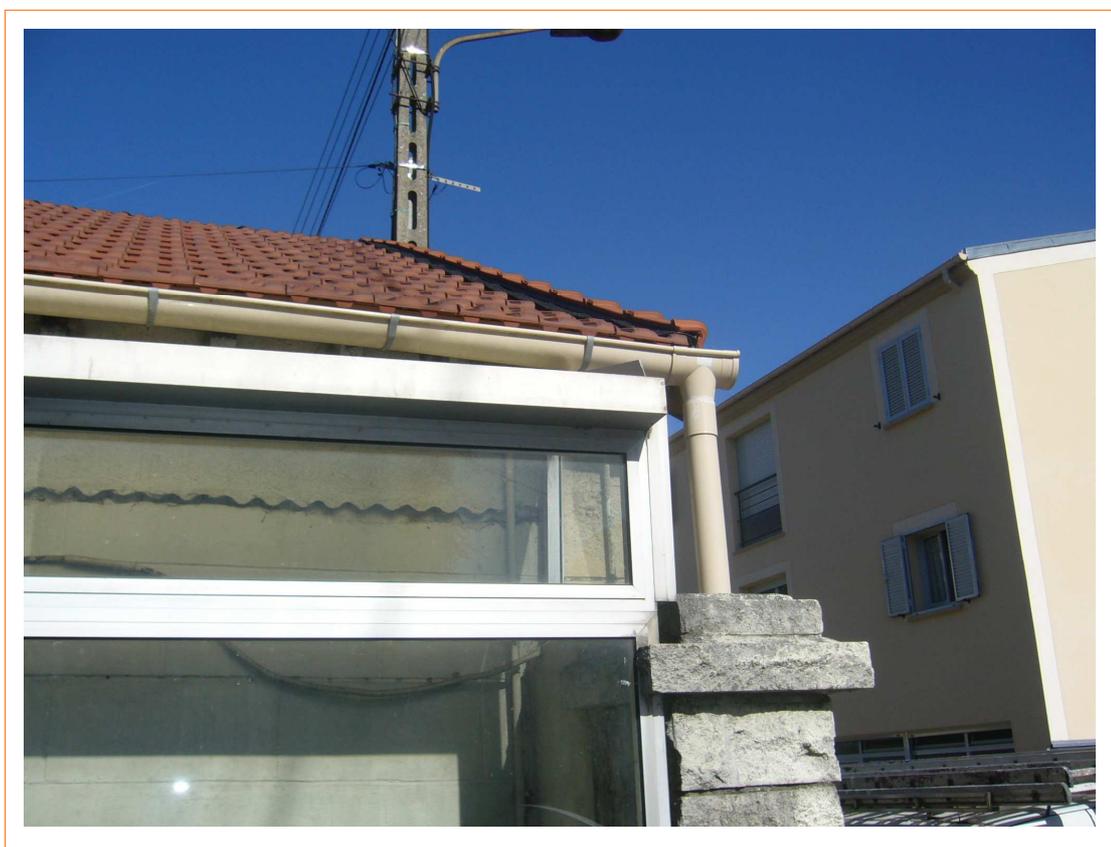
Absence de solin maçonné : En lieu et place du solin maçonné il a été fait usage ici d'un film bitumineux non auto-protégé, muni d'un noquet (partie en zinc en débord) inversé ne correspondant pas aux accessoires usuellement utilisés dans le cas des couvertures en tuile.
